# 16. ALTBERGBAU- KOLLOQUIUM

Bergwerksanlagen und Erzgänge in Clausthal

10. bis 12. November 2016

## Wasserführender Stollen: Die Erkundung, Planung und Sicherung des Franziska Erbstollens in Witten, NRW

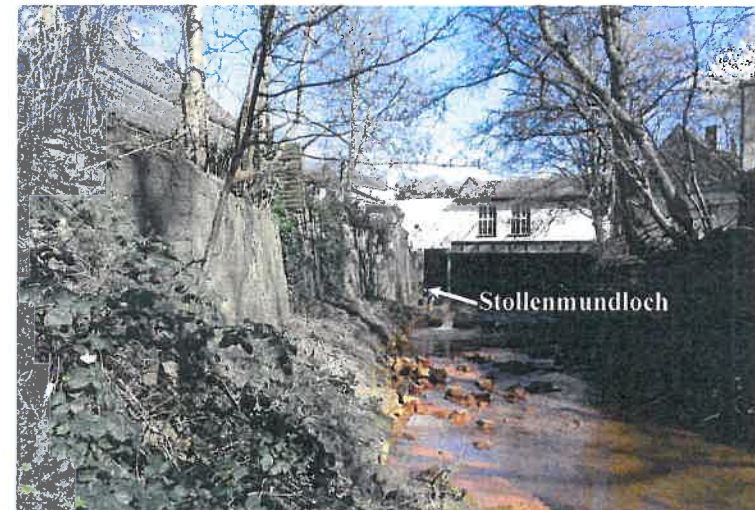
Abb.3 : Zulauf der Grubenwässer in den Mühlengraben (Pfeil)

Die dauerhafte Standsicherheit im Portalbereich sowie auf den ersten Metern im Stollenverlauf erscheint jedoch bedenklich, da hier eine tragende Firstunterstützung aus Stahl soweit korrodiert ist, dass die tragende Funktion weitgehend nicht mehr gegeben ist. Über das, den Stollen in diesem Bereich überdeckende Material konnten im Rahmen der Befahrung keine Erkenntnisse gewonnen werden. Der Portalbereich bedarf einer Sanierung.

Im Zuge der Sicherungsarbeiten im Bereich der Ruhrstraße wird auch der Stollenmundlochbereich saniert. Zunächst soll vor einer tiefgreifenden Sanierung der Firste (ggf. inkl. Stollenüberdeckung) mittels einer Bohrung in die Firste die Art des überlagernden Materials bestimmt werden. Auf der Grundlage der Bohrergebnisse wird eine standsichere Firste inklusive der Überdeckung mittels Injektionen und Ankertechnik hergestellt.

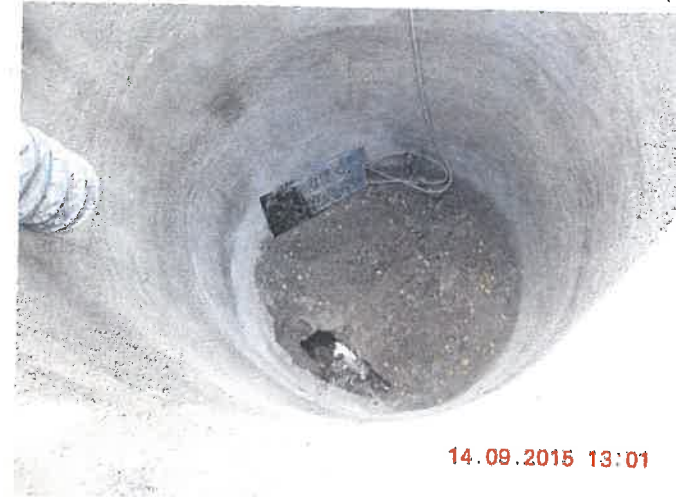
Das Untersuchungsgesenk wurde als ca. 4 m durchmessender Spritzbetonschacht in der Wetterstraße abgeteuft. Nach ca. 7 m wurde ein Grubenbau angetroffen der nicht direkt dem Franziska Erbstollen zugeordnet werden konnten sondern ein in den Erbstollen mündender Querstollen ist (siehe Abb. 5).

Abb.5 : Spritzbetonschacht mit Anschnitt des Querstollens

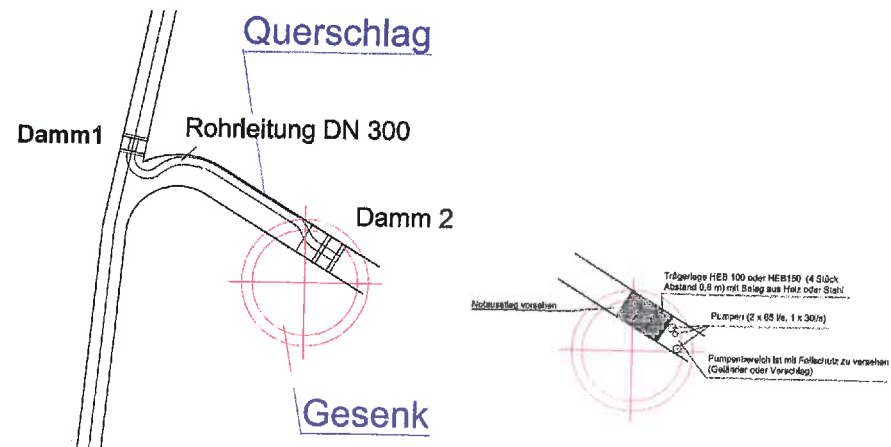
Im Rahmen der ersten Befahrung des Franziska Erbstollens war ersichtlich, dass die Querschnittsverengung durch den Verbruch einen höheren Wasserspiegel und damit einen Aufstau im nördlichen Bereich des Stollensystems verursacht. Die Verbruchsstelle war vorerst nicht erreichbar. Für die weiteren Erkundungsarbeiten wurde eine Wasserhaltung bis 120 l/s mit 2 Dämmen errichtet ist (siehe Abb. 6).

Abb.6 : Schema der Wasserhaltung

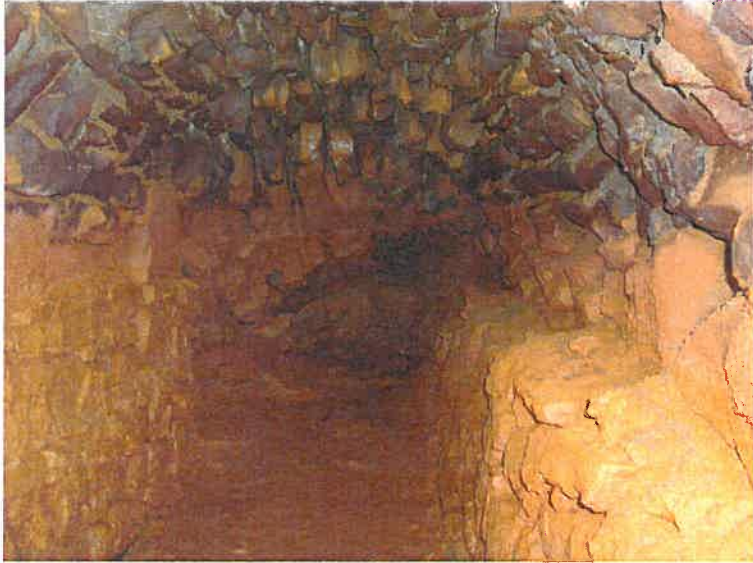
Nach einem Freipumpen des Stollens konnte der Stollen bis zum Verbruch befahren werden. Die Abb. 7 zeigt den Verbruchbereich. Deutlich erkennbar ist das Versagen des linken Stoßes als Ursache für den Verbruch. Durch das Einbrechen des Stoßes hat sich das gemauerte Gewölbe der Firste abgesenkt ohne jedoch völlig zu versagen.

Abb.7 : Ansicht des Verbruchbereiches in Richtung SW (in Fließrichtung)

Wasserabstromseitig südwestlich des Verbruchs ist der östliche Stoß des Erbstollens in den Stollen eingedrückt. Das Firstgewölbe an sich scheint jedoch noch intakt und hat sich teilweise abgesenkt. Auf der nordöstlichen Seite des Verbruchs, wasseranstromseitig, hat sich die Firste auf wenigen Metern allmählich abgesenkt und zum Teil verformt, ohne jedoch zu brechen. Aufgrund des vermutlich labilen Zustands des gesamten Verbruchbereiches konnten hier keine Näheren Untersuchungen vorgenommen werden. Die Ursache des Verbruchs ist unbekannt.

Die dritte Variante sieht nun vor, mit einem ca. 56 m langen Bypassstollen die Verbruchsstelle zu umfahren und den Franziska Erbstillen im südlichen Bereich des Hauses Ruhrstraße 88 wieder anzufahren. Dieser Bypass kann jedoch aufgrund der Randbedingungen nur im bergmännischen

Die Sicherung der Verbruchsstelle erfolgt, indem der Bereich des Franziska Erbstillens unterhalb der Ruhrstraße vollständig mit hydraulisch abbindendem Baustoff verfüllt wird. Die Wasserzufüsse werden über den neuen Bypassstollen und über den verbleibenden ursprünglichen Stollenverlauf in den Mühlengraben geleitet.

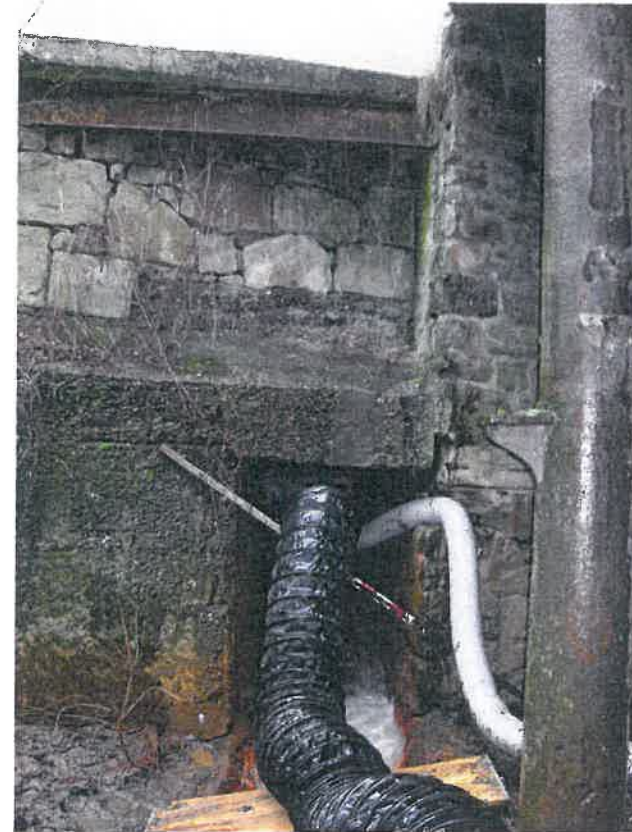
Da der Stollen aufgrund des Verbruchs keine natürliche Wetterführung aufweist sowie das Wasser im Stollen stark CO<sub>2</sub> emittierend ist, konnte eine Befahrung zur Beweissicherung nur durch eine künstliche Bewetterung unterstützt durchgeführt werden. Die Installation der Lutten sowie die Befahrung stellte sich in dem kleiner Querschnitt durchaus als eine Herausforderung dar (siehe Abb. 8).

Abb.8 : Bewetterung Franziska Erbstillen.

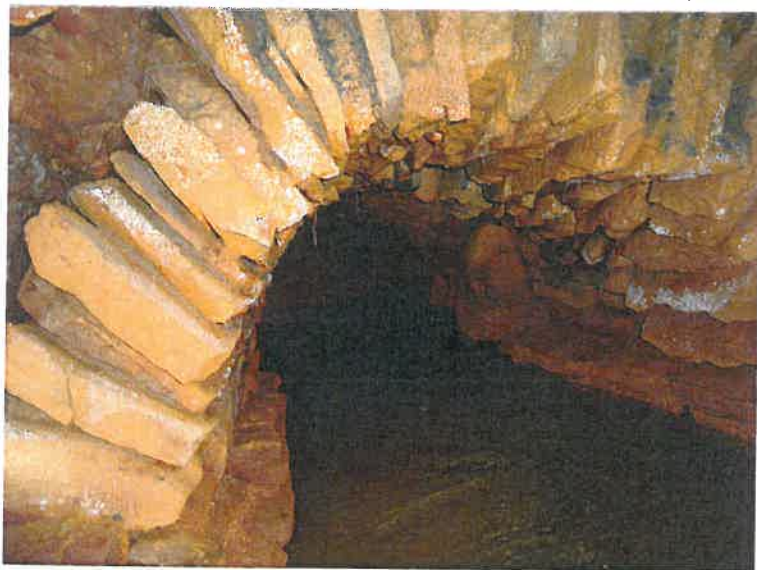
Im weiteren Verlauf des Stollens sind beide Stöße in Natursteinmauerwerk. Die Firste besteht zunächst aus Stahlkappen, die auf dem Stoßausbau aufgelagert sind, sowie aus einem Verzug aus Stahlblech. Der Firstausbau geht dann in ein Gewölbe aus gemauertem Naturstein über. Die Mauerung und das Gewölbe zeigten sich stabil und standfest. Die Dicke der Firstmauerung wird auf rund 20 cm bis 25 cm, die Dicke der Stoßmauerung wird mit rund 40 cm bis 50 cm abgeschätzt (siehe Abb. 9).

Abb.9 : Gewölbemauerung im Übergangsbereich zum Fels/Lockergestein

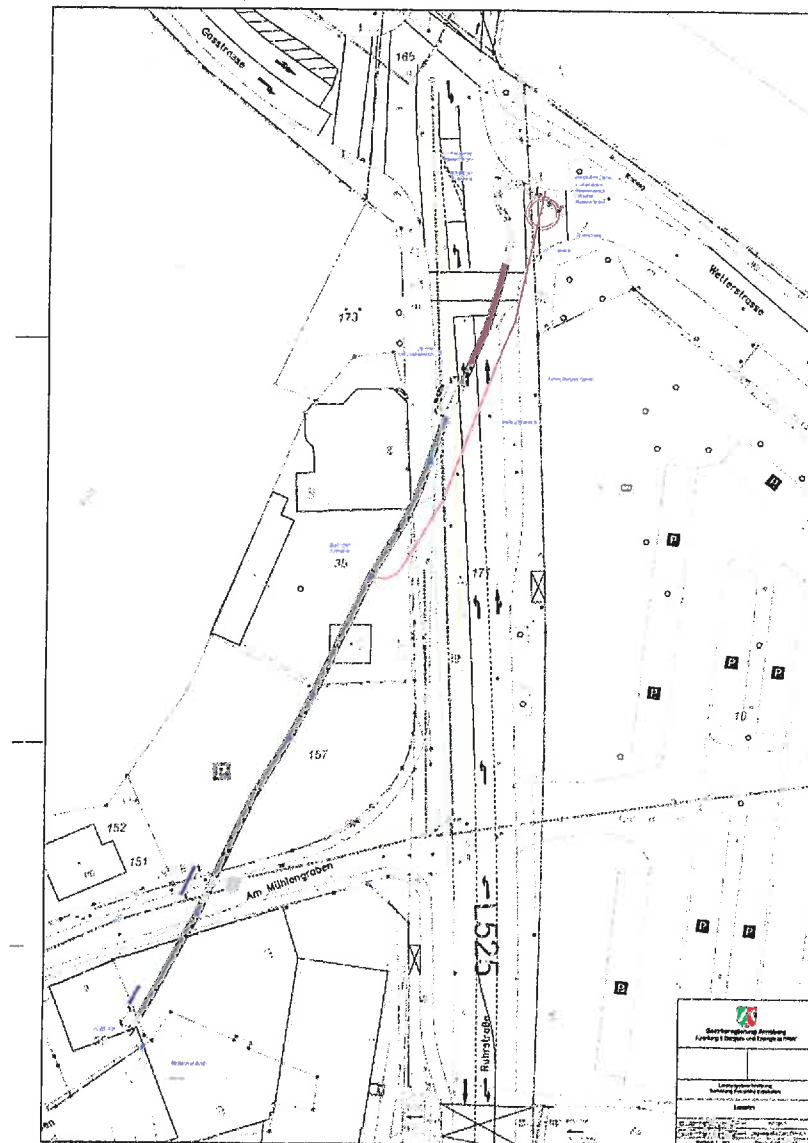
Abb.10 : Lageplan des Franziska Erbstollens mit dem Erkundungsschacht und der geplanten Umfahrung der Verbruchsstelle

Die jetzt in Ausführung befindliche Sicherungsmaßnahme sieht die Erstellung eines Bypassstollens aus dem Spritzbetonschacht heraus parallel zum Franziska Erbstollen vor, mit dem die Verbruchsstelle umfahren wird (siehe Abb. 10).

Der Bypass-Stollen trifft nach der Verbruchsstelle wieder auf den originären Verlauf des Franziska Erbstollens, dessen weiterer Verlauf für die Wasserführung genutzt werden kann. Die Maßnahme wird derzeit durchgeführt.
