# Altarmsanierung an der Helme und Wiederherstellung der ökologischen Durchgängigkeit

Jan Kretzschmar (Leipzig)

### Rehabilitation of the Helme River Oxbow Lake and Restoration of its Ecological Passability

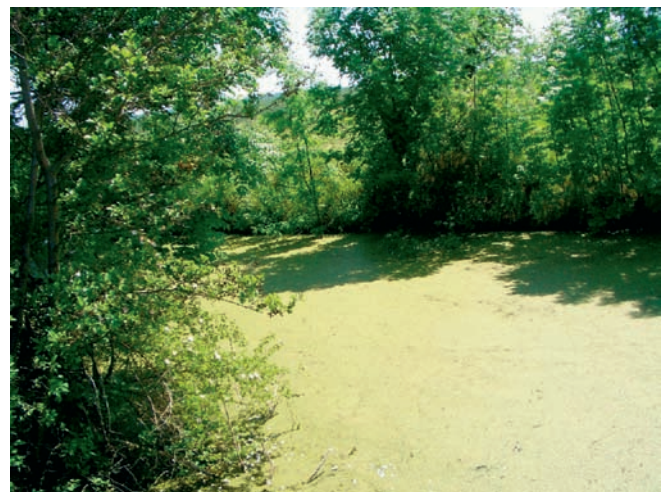
Abb. 1: Altarm vor der Sanierung

Der Unterhaltungsverband Helme ist für die Pflege, Unterhaltung und Entwicklung der Gewässer II. Ordnung zuständig. Im Bereich der Wehranlage Hornissenberg nördlich von Kelbra im Landkreis Mansfeld-Südharz befindet sich ein Altarm der Helme, der lediglich unterwasserseitig angeschlossen ist und starke Sedimentationen aufweist. Unterhalb des Altarmschlusses befindet sich die Wehranlage Hornissenberg, die derzeit keine ökologische Durchgängigkeit aufweist. Der Altarm befindet sich in einem schlechten ökologischen Zustand, da sich durch den Rückstau der Wehranlage Sedimente im Altarm abgelagert haben und durch Biomasse der Altarm verschlammte ist (Abbildung 1). Bei einer Oberflächenwasseruntersuchung aus dem Jahr 2006 ergaben sich Sauerstoffkonzentrationen von  $< 3$  mg/l sowie erhöhte Phosphat- und Ammoniumwerte.

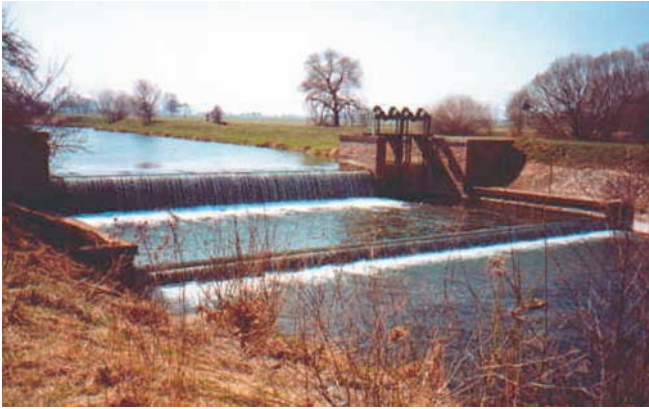
Abb. 2: Wehranlage „Hornissenberg“ an der Helme

Wasserwirtschaft Sachsen-Anhalt (LHW). Der LHW plant neben der Wehrsanierung die Wiederherstellung der ökologischen Durchgängigkeit an der Wehranlage Hornissenberg (Abbildung 2).

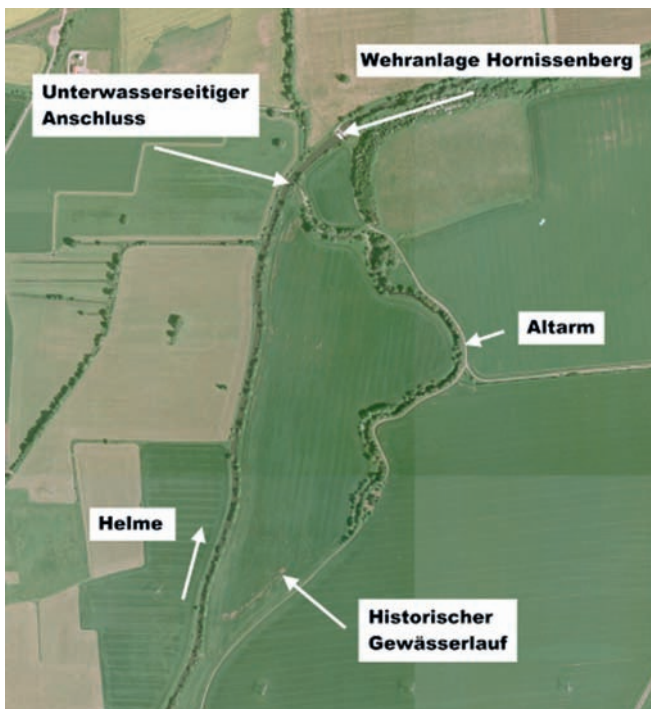
Abb. 4: Örtliche Verhältnisse

Der Altarm befindet sich ca. 1,5 km nördlich der Stadt Kelbra und etwa 3 km unterhalb der Talsperre Kelbra, die sich im Hauptschluss der Helme befindet. Im Zuge der Errichtung der Talsperre in den 60er Jahren wurde die Helme begradigt und ausgebaut. In den gleichen Zeitraum dürfte der Bau der Wehranlage Hornissenberg fallen. Bei der Bestandsaufnahme in 2003 hatte der Altarm eine Länge von ca. 1 km. Die Mächtigkeiten der Sedimente im Altarm variierten von 0,60 m bis 1,20 m (Abbildung 4).

Die Wehranlage Hornissenberg liegt ca. 130 m unterhalb der unterwasserseitigen Mündung des Altarms in die Helme. Daraus resultierend haben sich durch die Rückstausituation der Wehranlage im Laufe der Jahre verstärkt Sedimente im Altarm abgelagert.

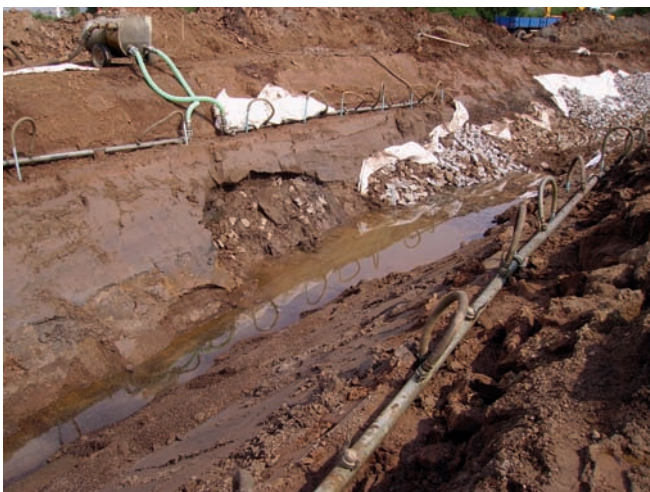
Abb. 6: Spüllanzen zur Grundwasserhaltung

Im Mai 2007 erfolgte der erste Spatenstich für die Sanierung des Altarms. Die Erdarbeiten im Anschlussbereich des Unterlaufes stellten sich zunächst als schwierig heraus, da durch lang anhaltende Regenfälle im Verlauf des Jahres der Grundwasserspiegel stark angestiegen war und zusätzlicher Wasserdruck durch die nur 25 m entfernt verlaufende Helme die Erdarbeiten erschwerten. Über eine geschlossene Grundwasserhaltung (Bohrbrunnen und Spüllanzen) konnte die Modellierung des Unterwasserabschnittes fachgerecht durchgeführt werden (Abbildung 6). Zur Stabilisierung der Bodenverhältnisse wurden zusätzlich Geotextile und Steinschüttungen eingesetzt, die das sofortige Abrutschen der Böschungsbereiche verhinderten.

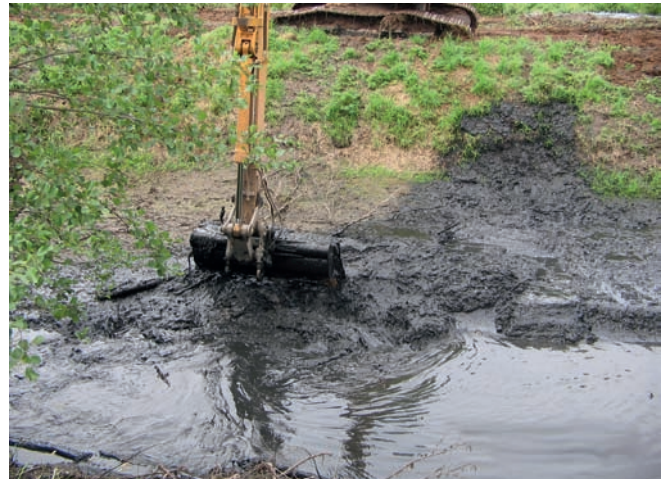
Abb. 8: Aushub der Schlammsedimente

Nach der Trockenlegung des Altarms wurde zunächst der Aushub der Schlammsedimente durchgeführt (Abbildung 8). Durch die im Vorfeld gewonnenen Erkenntnisse der Belastungen (hauptsächlich Sulfat) konnten die Sedimente im unmittelbaren Bereich der Baustelle zum Entwässern auf den landwirtschaftlichen Flächen aufgebracht werden. Während der Trocknungsphase wurden neue Beprobungen durchgeführt, die den Übergang vom anaeroben in den aeroben Zustand nachweisen konnten und die stofflichen Belastungen soweit reduzierten, dass die Trockensubstanzen auf den angrenzenden landwirtschaftlichen Flächen aufgebracht werden konnten und die Grenzwerte der Bundesbodenschutzverordnung (BBodSchV) eingehalten werden.

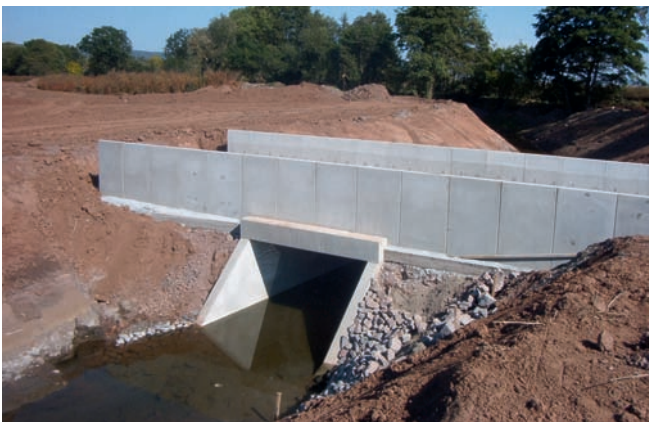
Abb. 9: Landwirtschaftliche Überfahrt SLW 60

Die neu zu schaffende Gewässertrasse im Oberlauf wurde versetzt vom ehemaligen Gewässerlauf angelegt. Um die Zuwegung zu den landwirtschaftlichen Flächen zu ermöglichen wurde eine landwirtschaftliche Überfahrt (SLW 60) als Kompaktbauwerk erstellt (Abbildung 9). Das Bauwerk wurde so tief eingebunden, dass eine ausreichend hohe Substratschicht von mindestens 30 cm die Durchgängigkeit nicht unterbricht. Der Bodenaushub des neu geschaffenen Oberlaufes wurde in den Altarm verbracht und damit die Modellierung der Querprofilgeometrien hergestellt.

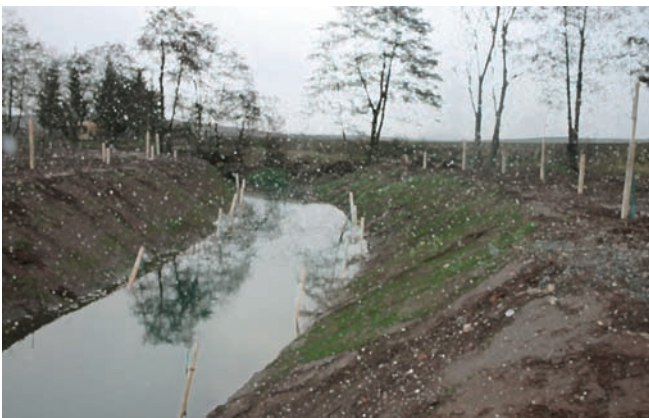
Abb. 10: Pflanzungen an der Mittelwasserlinie

Oberer Naturschutzbehörde des Landesverwaltungsamtes vorgenommen. Insgesamt wurden ca. 350 Bäume im Bereich des Gewässerrandstreifens sowie auf Höhe der Mittelwasserlinie gepflanzt, um langfristig gesehen eine natürlich gesicherte Uferlinie zu erhalten. Zusätzlich wurden 750 Sträucher im Umfeld der Helme gepflanzt (Abbildung 10).

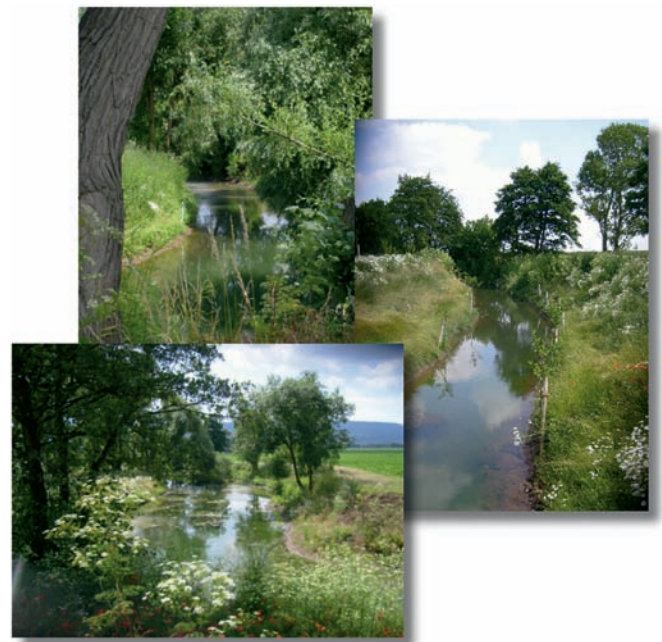
Abb. 11: Zustand im Juli 2008

Die Arbeiten des ersten Bauabschnittes wurden nach einer Bauzeit von ca. acht Monaten im November 2007 abgeschlossen. Der unmittelbare Anschluss im Ober- und Unterwasser an die Helme in Verbindung mit der Wehrsanierung wurde ab Juli 2008 im Auftrag des Landesbetriebes für Hochwasserschutz und Wasserwirtschaft (Flussbereich Sangerhausen) durchgeführt. Zur Regulierung der Abflussmengen in den Altarm wird im Oberwasserbereich ein Einlaufbauwerk mit Schütztafel und Reusenvorrichtung erstellt, um die Funktion des Fischaufstieges zu kontrollieren. Der Unterwasseranschluss des Altarms wird unmittelbar in das Tosbecken der Wehranlage geführt, um über die Leitströmung den Fischaufstieg optimal gewährleisten zu können. Nach Abschluss der Baumaßnahme wird die Funktionskontrolle des Fischaufstieges durchgeführt, die als wichtiges Instrument zur Zielerreichung gemäß Europäischer Wasserrahmenrichtlinie beiträgt. Sie wird Aufschluss hinsichtlich der Verbesserung von Individuenzahl und Artenvielfalt in der Helme geben.

le der Europäischen Wasserrahmenrichtlinie an der Helme zu verwirklichen (Abbildung 11).
