9. ALTBERGBAU- KOLLOQUIUM

MONTANUNIVERSITÄT LEOBEN

Untertägige Erkundung und Sicherung der ehemaligen Erzgrube Feldberger Erbstollen im Siegener Stadtteil Rosterberg - Erfahrungen und Ergebnisse -

ZUSAMMENFASSUNG :

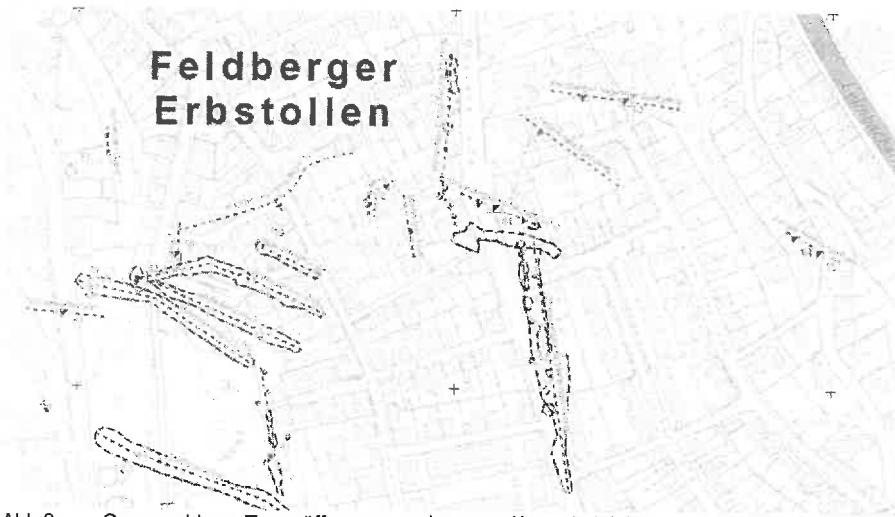
Abb.2 : Gangausbisse, Tagesöffnungen und Pingen (Ausschnitt) 11/

Der Feldberger Erbstollen wurde von Westen auf ca. Siegniveau von einem Stollenmundloch aus aufgeföhren. Ein richtiges Berecht als Erbstollen erlangte er jedoch aufgrund seiner geringen Größe nicht. Im weiteren Verlauf wurden mit dem Stollen Schächte angefahren bzw. Schächte auf ihn abgeteuft, so dass neben dem Stollenmundloch 16 Tagesöffnungen verzeichnet werden. Der Grubenbetrieb ist sowohl in den Oberen als auch in den Mittleren Siegener Schichten aufgeföhren worden. Der Abbau wurde auf 16 Erzgängen betrieben. Insgesamt ist das Gelände oberhalb der Grube Feldberger Erbstollen durch eine Vielzahl von Pingen und Pingenzügen gekennzeichnet (vgl. Abb. 2). Die Grube erreicht eine maximale Teufe von ca. 40 m unter GOK.

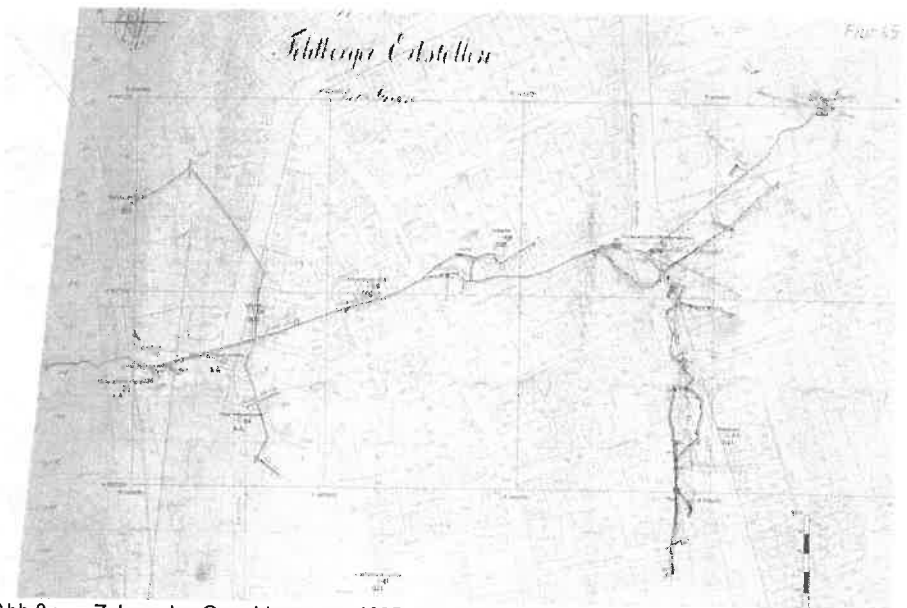
Abb.3 : Zulage des Grundrisses von 1825, aktualisiert 1898 (Ausschnitt)

Die historischen bergmännischen Risse und Quellenangaben wurden zunächst hinsichtlich ihrer Qualität und Aktualität bewertet. Der 1825 angelegte Grund- und Profilriss des Feldberger Erbstollens weist mit Nachtragungen bis 1898 die höchste Aktualität auf, so dass er als primäre Plangrundlage für die weitere Projektbearbeitung ausgewählt wurde. Um einen Bezug zu der bestehenden Topographie zu erhalten, wurde der Grund- und Profilriss von 1825 anhand des globalen Koordinatensystems georeferenziert und der aktuellen Flurkarte zugeordnet. (siehe Abb. 3).

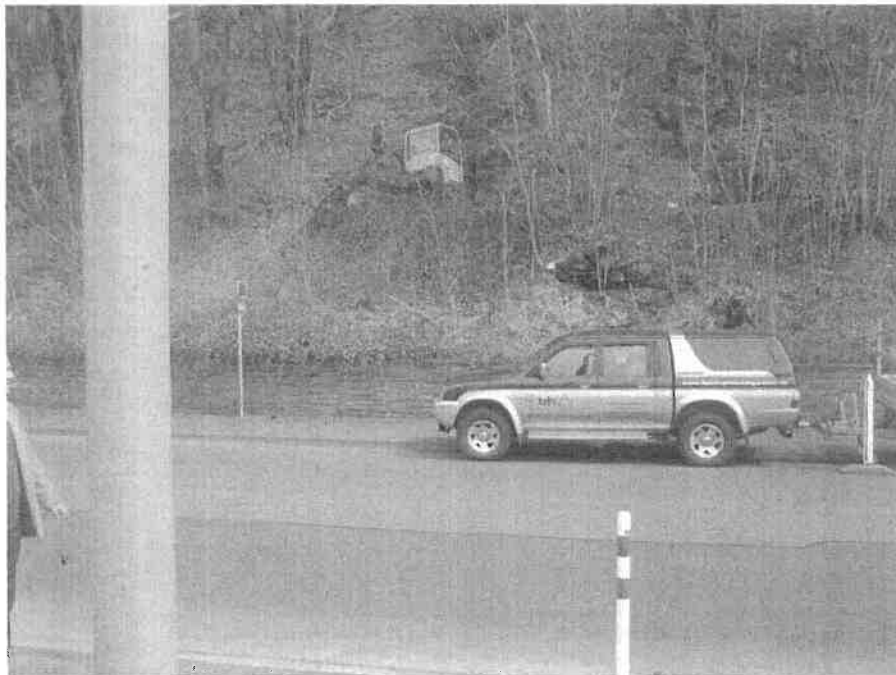
Zunächst war unklar welche bei der Bezirksregierung Arnsberg katalogisierte Tagesöffnung das Mundloch des Feldberger Erbstollens darstellt. Insofern wurden zunächst Schürfe angelegt um das Mundloch zu erkunden. Mit dem Auffinden alter Gleise bestätigte sich eine als bislang als Gangausbiss bezeichnete Stelle als das eigentliche Mundloch (siehe Abb. 5) im Hangbereich des Rostbergs. Selbst bei einem plötzlichen Wasseraustritt aus dem Grubengebäude mit Überflutungsschäden an der Eiserfelder Str. im Jahr 1996 und anschließenden Abdichtungs- und Entwässerungsarbeiten wurde das eigentliche Stollenmundloch nicht entdeckt.

Abb.5 : Hangbereich an der Eiserfelder Str. und Schurf mit Stollenmundloch

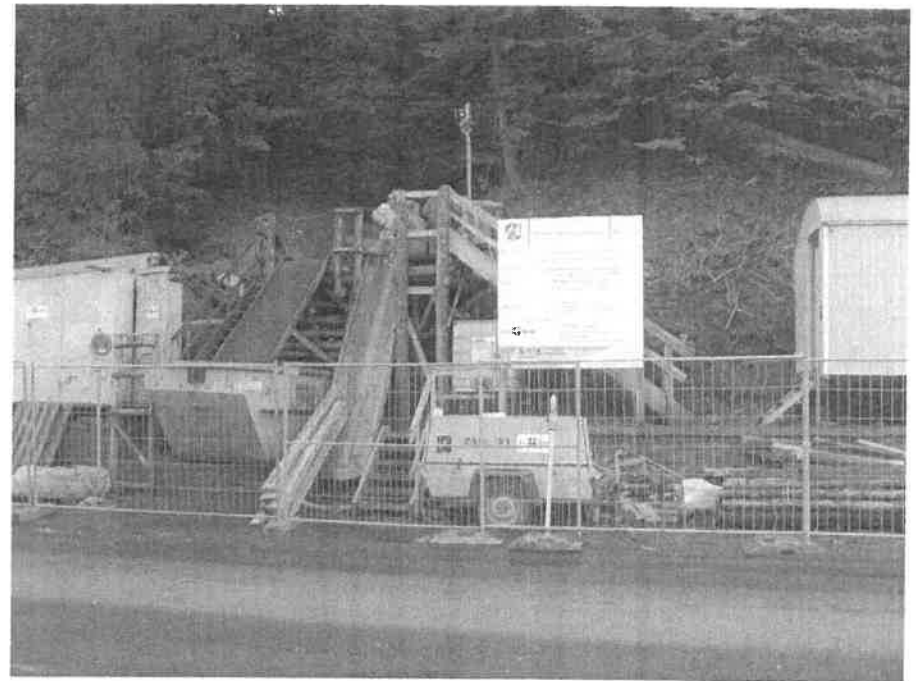
Abb.6 : Baustelleneinrichtung am Stollenmundloch

Nach dem Auffinden des Stollenmundlochs wurde mit der bergmännischen Ausführung der Erkundungsmaßnahmen durch das beauftragte Unternehmen TS Bau Jena begonnen. Im September 2008 wurde die Baustelle am Stollenmundloch an der Eiserfelder Straße eingerichtet (siehe Abb. 6).

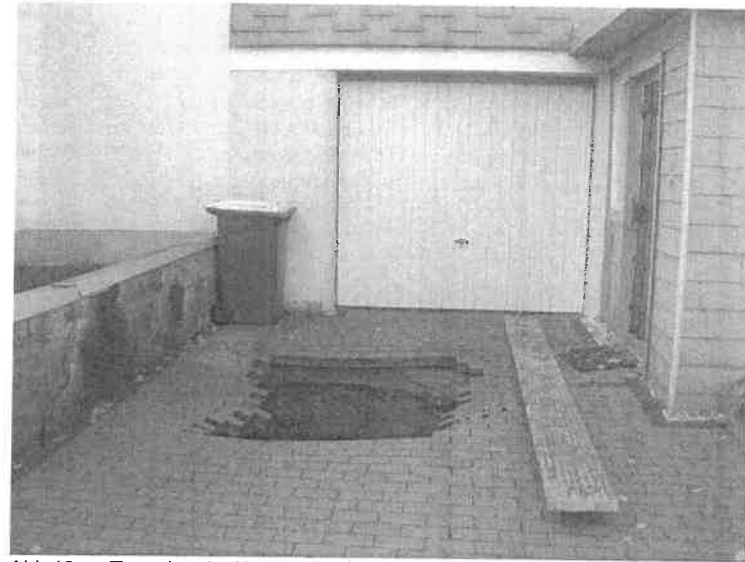
Während der untertägigen Erkundungsarbeiten des Feldberger Erbstollens fiel über dem „alten Feldberger Erbstollen“ im November 2008 ein Tagesbruch in einer Garagenzufahrt. Der Tagesbruch stellt sich durch eine ca. 2 m x 2 m große Öffnung in der Hoffläche dar (siehe Abb. 10). Die Sohle des Bruches zeigte anfänglich noch weitere Dynamik, so dass die Stöße des Bruches als Erstsicherung mit bewehrtem Spritzbeton stabilisiert wurden.

Abb.10 : Tagesbruch „Alter Schacht“

Nach weiterer Sichtung historischer Unterlagen wurde der Tagesbruch einem nur im ältesten Risswerk beschriebenen Tagesschacht zugeordnet. Dieser Tagesschacht wurde bereits als „uralter Schacht“ beschrieben und gem. der Projektionen ca. 15 m nordwestlich im Bereich einer öffentlichen Straße der heutigen Topographie zugelegt. Nach einer eingehenden Betrachtung der örtlichen Verhältnisse zeigte sich, dass eine direkt anliegende mächtige Abgrenzungsmauer bereits intensive alte Setzungsrisse zeigte und nach Angaben der Anwohner die Pflasterung mehrfach Setzungen zeigte.

Die Lockermassen im Tagesbruch wurden zur Felslinie in ca. 5 m Teufe ausgehoben. Zur Sicherung der Stöße wurden Verpressanker radial unter die Bebauung gebohrt. Dabei stellte sich heraus, dass unter einem Teil der Bebauung hinter einer geringmächtigen Felsfeste weitere Auflockerung bzw. Hohlräume vorhanden waren. Die Teufe der Felslinie, die Auflockerungen und Hohlräume sowie Hinweise auf möglichen Abbau gaben Anlass den Bruch nicht von Tage aus zu sichern, sondern den Schacht bis zum Feldberger Erbstollen aufzuwältigen, um ggf. weitere angeschlossene Abbaue zu identifizieren und zu sichern. Die Aufwältigung erfolgte über ein Teufgerüst in den beengten Verhältnissen der Garageneinfahrt (siehe Abb. 12).

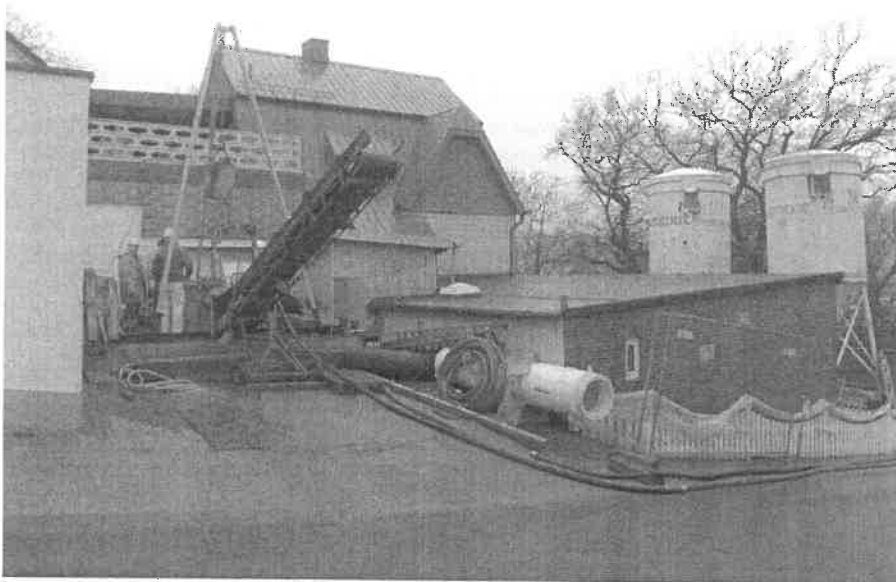
Abb.12 : Teufgerüst zur Aufwältigung des Tagesbruchs am "Alter Schacht"

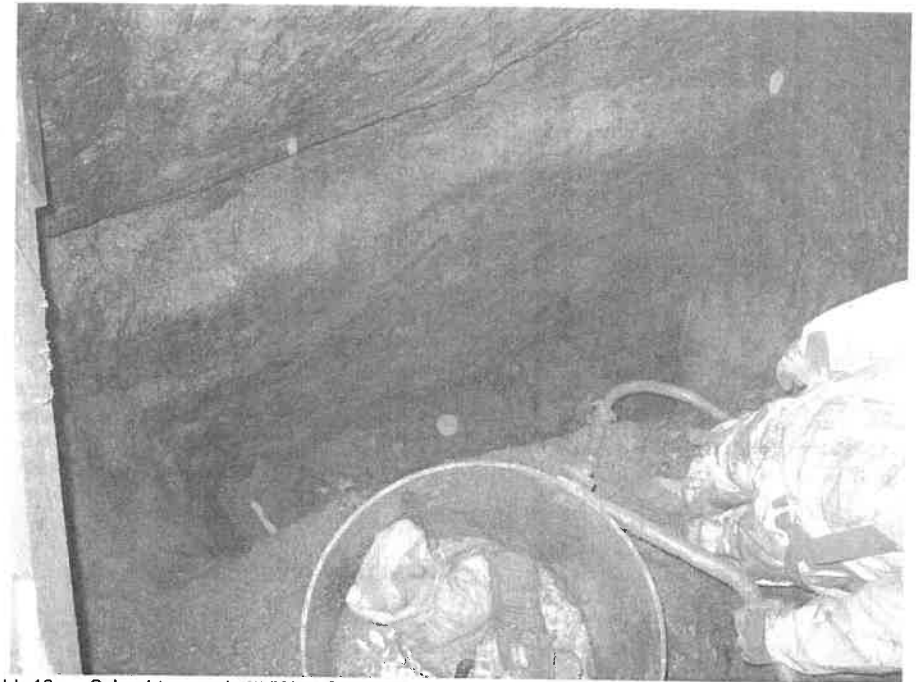
Der Schacht weist ab der Felslinie einen Querschnitt von ca. 1,2 m x 2,4 m auf und verjüngt sich im weiteren Verlauf auf ca. 0,6 m x 1,8 m. Der fast seigere Schacht drehte mit seinem Querschnitt. Um vernünftige Arbeitsverhältnisse mit Fahr- und Fördertrum zu schaffen wurde der Schacht auf ca. 1,8 x 2,4 m erweitert (siehe Abb. 13). Die Aufwältigung erfolgte mit hydraulischem Spaltgerät, da Deflagrationssprengungen sich als nicht effizient erwiesen. Auf anderweitige Sprengtechnik musste aufgrund der Bebauungssituation verzichtet werden.

Abb.13 : Schachtquerschnitt "Alter Schacht"

Die Aufwältigungsarbeiten dauerten etwa 6 Monate bis der Durchschlag auf den alten Feldberger Erbstollen in ca. 27 m Teufe erfolgte. Bei ca. 18 m Teufe wurde ein Anschlag angetroffen, der zu einer kleineren jedoch ca. 8 m hohen Abbaukammer führte. Je nach Witterungsverhältnissen zeigten angeschnittene Klüftzonen in den Stößen teils starke Wasserzutritte in den Schacht, die in der Regel über die Füllsäule an der Sohle versickerten. Diese Beobachtung verdeutlichte die Annahme, dass durch die langjährige Durchsickerung der Füllsäule das Material destabilisiert wurde, dass es zu einem Abgehen bzw. in diesem Fall Auslaufen der Füllsäule kommen musste.
