14. ALTBERGBAU- KOLLOQUIUM

Die Asphaltit Lagerstätte Milli, Türkei - Erkundung und geotechnische Bewertung eines Altbergbaustandortes

David Niggemann, Michael Mackenbach, Nikolaus Linder

Fichtner Mining & Environment GmbH

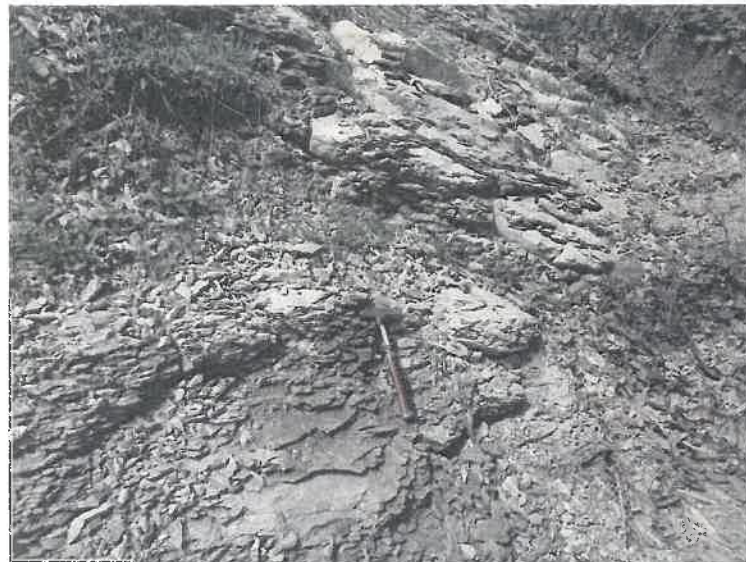
Abb.6 : Tonsteine und Mergel der Germav-Formation

Die anstehenden Mergel und Schiefergesteine der Germav-Formation sind überwiegend stark zerrüttet. Im Zuge einer weitergehenden geotechnischen Einschätzung, ist somit zu empfehlen, das Risiko von Hangrutschungen bzw. Felsstürzen in der Germav-Formation mit dem Gleitkreisverfahren abzuschätzen, in der Üçkiraz-Formation hingegen ist das strukturelle Versagen (Kippen bzw. Gleiten von Kluftkörpern) näher zu untersuchen [10.], [11.].

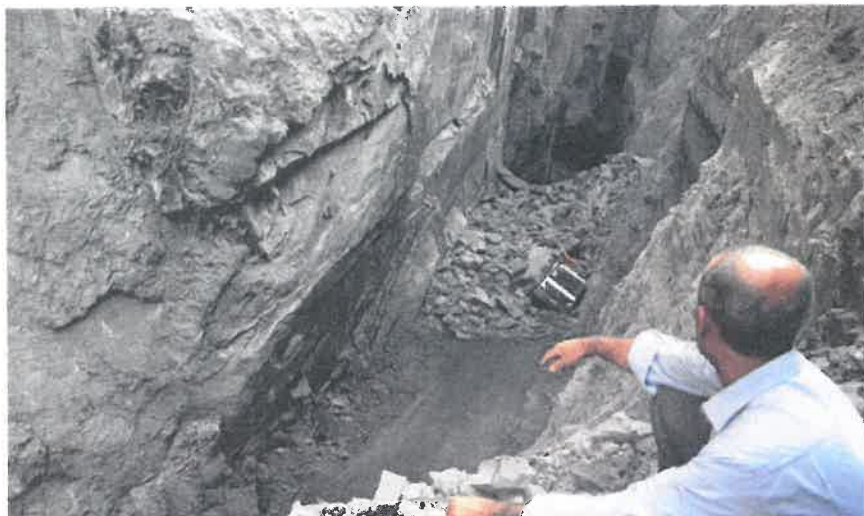
Abb.8 : Felssturz im September 2013 (©AFP/Getty Images)

Zu dem Zeitpunkt der Geländebegehungen wurden keinerlei Maßnahmen angewandt, um die Standsicherheit der Böschungen zu gewährleisten. Dementsprechend ist ein erhebliches Risiko für Felsstürze in diesen Bereichen gegeben. Großvolumige Geröllmassen früherer Rutschungen und die Beobachtung eines Felssturzes im September 2013 (siehe Abb. 8) verdeutlichen dieses Risiko.

Im September 2013 kam es zu einem Felssturz in einem der stillgelegten Tagebaue. Zu diesem Zeitpunkt befand sich ein LKW am Fuße einer ungesicherten, steilen Felsböschung. Es lösten sich Felsbruchstücke in einer Größenordnung von ca. 1.000 m³ und stürzten auf die darunter befindlichen Arbeiter (siehe Abb. 8). Es waren drei Todesopfer zu beklagen, ein Schwerverletzter konnte aus dem zerstörten LKW geborgen werden.

Dringend angeraten sind ebenso Sicherungsmaßnahmen der Festgesteinsböschungen. Die Böschungswinkel sind mit bis zu ca. 85° deutlich zu steil. Nicht zuletzt verdeutlicht der im September 2013 abgegangene Felssturz den Handlungsbedarf. Als durchzuführende Sicherungsmaßnahmen der Felsböschungen kommen als Einzelmaßnahmen oder in Kombination in Frage:

- Abflachen der Böschungswinkel / Einbau von Bermen
- Einsatz von Gebirgsankern und Ankerplatten
- Verfüllung der Tagebaue

In Anbetracht der gegenwärtigen Situation mit irregulärem Bergbau und vermutlich nur geringem Investitionsvolumen, ist alternativ auch der Einsatz von verhältnismäßig kostengünstigen Maßnahmen zur Gewährleistung von Mindeststandards des Arbeits- und Gesundheitsschutzes zu überprüfen. Eine solche Maßnahme kann z. B. die Installation eines autonomen Mess- und Überwachungssystems mit automatisierter Frühwarnung zur Hangbeobachtung darstellen.

Im Rahmen einer solchen Überwachung könnten ein oder mehrere Präzisionsstachymeter die Positionsänderungen von installierten Markern im Böschungsbereich erfassen (siehe auch [12.]). Nach Überschreitung eines zuvor gewählten Grenzwertes kann dann, z. B. über Mobilfunk oder mittels aufgestellter Alarmsirenen ein Alarm ausgelöst und der Gefährdungsbereich in kürzester Zeit geräumt werden.
