Die ehemaligen Kohlengrube Vihovići in Mostar, BiH als Beispiel für die Erkundung, Sicherung und Verwahrung eines Tagebaurestloches

Michael Mackenbach und Nikolaus Linder

The Former Coal Mine Vihovići in Mostar, BiH: Investigation, Securing and Remediation of an Open Pit Mine

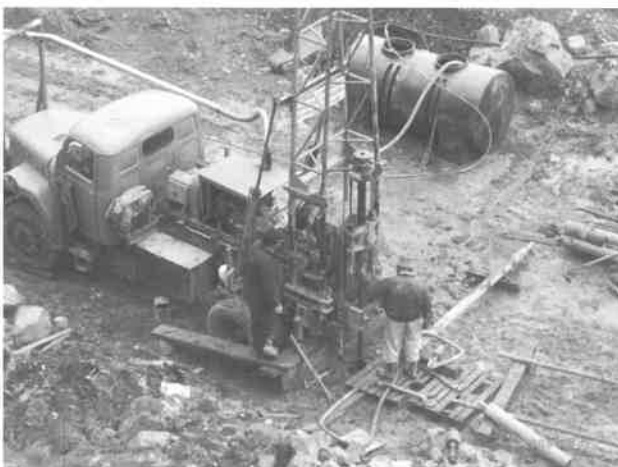
Abb. 2: Bohrgerät BA-500 am Bohrloch B 57. [Quelle: [1]]

Um den Brandherd einzugrenzen und ihn bekämpfen zu können, wurden in 2008 und 2009 insgesamt 68 Bohrungen mit insgesamt 3.660 Bohrmeter abgeteuft (s. Abb. 2).

Zur Kühlung des Nebengesteins und zum Löschen der Brände wurden ca. 58.000 m³ Wasser sowie 4.000 t Flugasche und Sand (mit Wasser zu „Slurry“ angerührt) in den Untergrund verbracht.

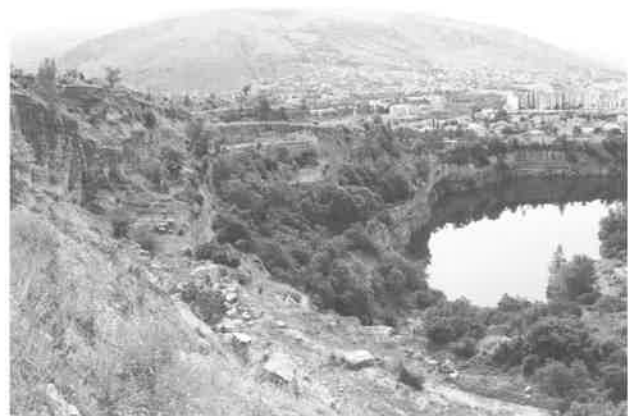
Abb. 3: Steilwände im N, O und S des Tagebaurestloches

Auf der Nordseite des Restloches stehen die Steilwände in mehreren Stufen mit Wandhöhen bis 25 m, als Gesamtsystem mit etwa 70 m Höhe über dem Seewasserspiegel (s. Abb. 3) an. Im Süden erhebt sich eine Steilwandfront

von etwa 50 m Höhe, wobei etwa 10 m bis 20 m über dem Wasserspiegel liegen. Die Steilwände bestehen aus Kalksteinen und Mergeln, in die einzelne Tonstein- bzw. Ton-

Die ursprünglich vorhandenen 4 Steilwandstufen im Norden, mit einer Gesamthöhe von rund 70 m, wurden bis auf die letzte Wand (Höhen <20 m über dem Wasserspiegel) abgetragen. Die Steilwand im Süden wurde mit einem Stützkörper abgefangen, wodurch das Abbrechen der Kante (Sicherung der vorhandenen Wohngebäude) nach bisherigem Kenntnisstand gestoppt wurde.

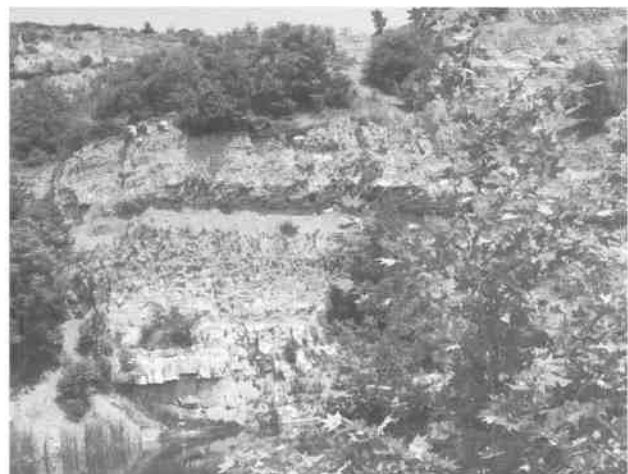
Abb. 4: Steilwandbereich mit Tonmergelsteinband (2–5 m)

mergelsteinbänder zwischengeschaltet und lokal sandige Linsen eingebettet sind (s. Abb. 4).

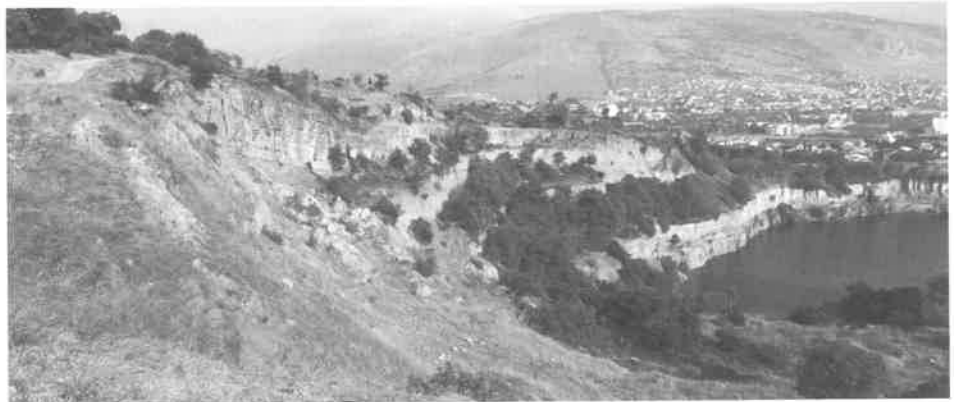
Abb. 5: Steilwandbereiche im Norden und Osten (06/2012)

Allein auf der Nordseite wurden über 100 größere Risse/Spalten – bis 30 m lang, 1,5 m breit, 12 m tief – erfasst.

Im Norden wurden als geotechnische Sicherungsmaßnahmen die Abtragung der Steilwände, die Abflachung der Hangsituation sowie ein Fassungssystem für Niederschlagswässer ausgeführt. Hierzu wurden insgesamt 463.000 m³ Gestein heruntergebrochen, 184.000 m³ davon wurden unter Verwendung von 43.000 kg Sprengmittel aufgelockert. Die abgeflachten Hangbereiche bilden eine Fläche von rund 32.200 m².

Die Abb. 5 bis 9 geben einen Eindruck von den Veränderungen der Projektfläche durch die Baumaßnahmen.
