Die Asphaltit-Lagerstätte Milli, Türkei – Erkundung und geotechnische Bewertung eines Altbergbaustandortes

M.-Sc. Angewandte Geologie David Niggemann, Dipl.-Geologe Michael Mackenbach, Dipl.-Geologe/EurGeol Nikolaus Linder, Essen*

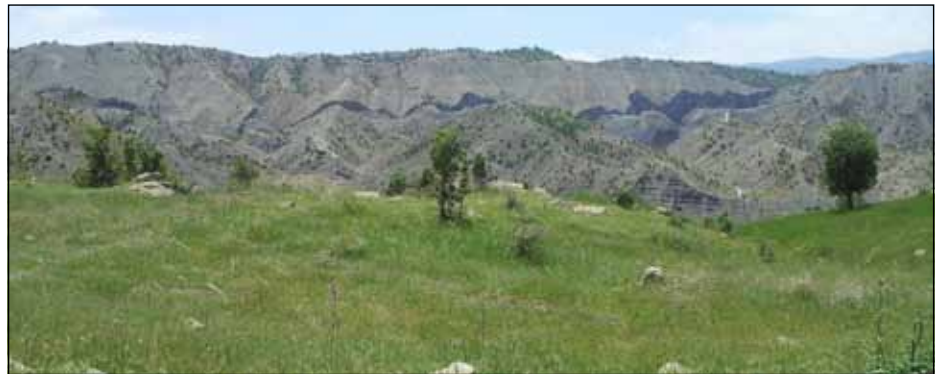
Bild 1: Der erkennbare Geländeeinschnitt des Abbaus zur Asphaltit-Lagerstätte Milli

Heutzutage sind zu der Lagerstätte Milli zwei größere Tagebaue im Gelände sichtbar (Bild 1), jeweils mit einer Länge von ca. 400 bis 500 m, einer Teufe von bis zu ca. 100 m und einer Breite von bis zu ca. 30 m. Die Böschungen der Tagebaue weisen Böschungswinkel bis zu ca. 80 bis 85° auf, ohne dass geeignete Sicherungsmaßnahmen

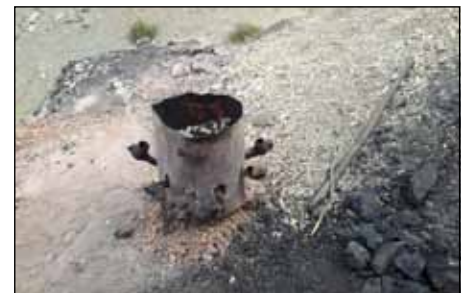
Bild 2: Aufarbeitung der Keilhauen in Asphaltitöfen

zum Einsatz kommen. Die Sohlen der Tagebaue sind überwiegend mit Geröllmassen bedeckt. Zur Zeit der Ortsbegehungen fand kein Abbau im Tagebau statt. Der untertägige Abbau erfolgt im händischen Betrieb, z.B. mit Keilhauen (die Vor-Ort in Asphaltitöfen aufgearbeitet werden, Bild 2).

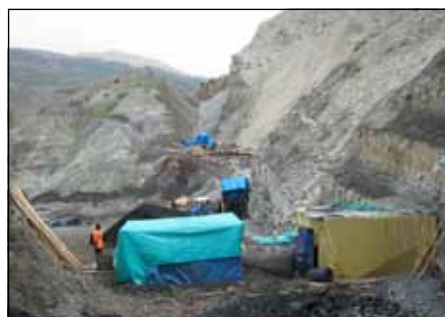
Fahrung, Förderung und Materialtransporte erfolgen über Schächte, die einen Durchmesser von ca. 1 m aufweisen und nach Aussage der dort tätigen Bergleute Teufen bis zu 120 m erreichen können. Die Befahrung erfolgt mittels Förderkübeln aus geöffneten Plastiktonnen mit dieselgetriebenen Seilwinden (Bilder 3 und 4). Der zu

Bild 3: Typische Geländesituation

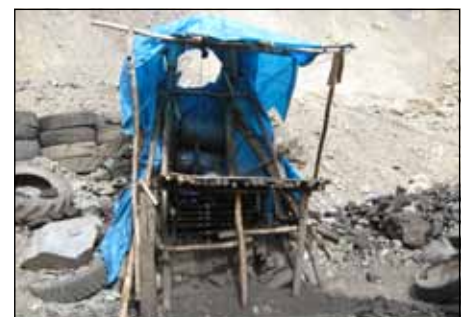
Bild 4: Materialförderung („Förderturm“)

- Abdecken der Schächte zur Vermeidung von Abstürzen
- Aufweitung und Ausbau der Schächte
- Einbau von sicheren Seilfahrteinrichtungen.

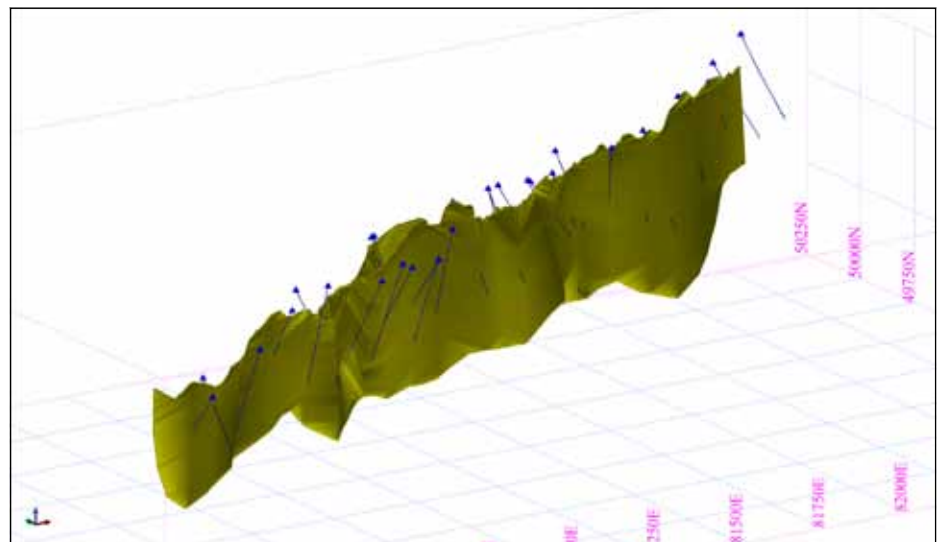
Bild 6: 3D-Darstellung des modellierten Asphaltitkörpers

Die Ausdehnung des Asphaltits wurde auf Grundlage der verifizierten Erkundungsergebnisse modelliert und daraufhin eine Ressourcenberechnung durchgeführt (Bild 6). Die Laborergebnisse wurden einer geostatistischen Analyse unterzogen und die räumliche Verteilung der Qualitätsparameter modelliert.

Ein Ergebnis der Modellierung war, dass die Milli Asphaltit Lagerstätte das Potential aufweist, um den Brennstoffbedarf eines Kraftwerks über mehrere Jahre gewährleisten zu können (ca. 15 bis 20 Mio. t Asphaltitressourcen).

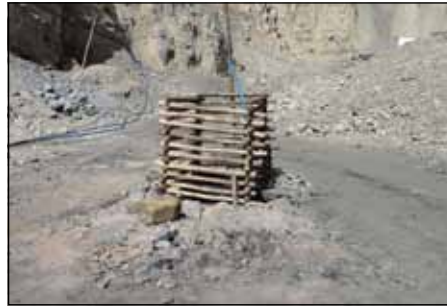
Bild 7: Beispiel eines Wetterschachtes

Im April 2013 waren ca. 10 bis 12 Schächte auf dem Gelände in Betrieb. Zahlreiche weitere abgeworfene Schächte befinden sich auf dem Gelände. Sowohl die aktiven als auch die abgeworfenen Schächte verfügten überwiegend über keinen Ausbau und waren in keiner Weise gegen Zutritt gesichert (z. B. mittels Einzäunung oder Abdeckung). Soweit vorhanden, bestand der Ausbau der Schächte aus Holzgeflecht (Bild 7) oder Stahlrohren mit bis zu ca. 1 m Durchmesser. Entsprechend ist davon auszugehen, dass in den untertägigen Grubenbauen, insbesondere in den Abbaubereichen, keine Sicherungsmaßnahmen getroffen werden, die dem Stand der Technik entsprechen. Aus Sicherheitsgründen fand keine Befahrung der untertägigen Abbaubereiche im Rahmen der Vor-Ort Untersuchungen statt.

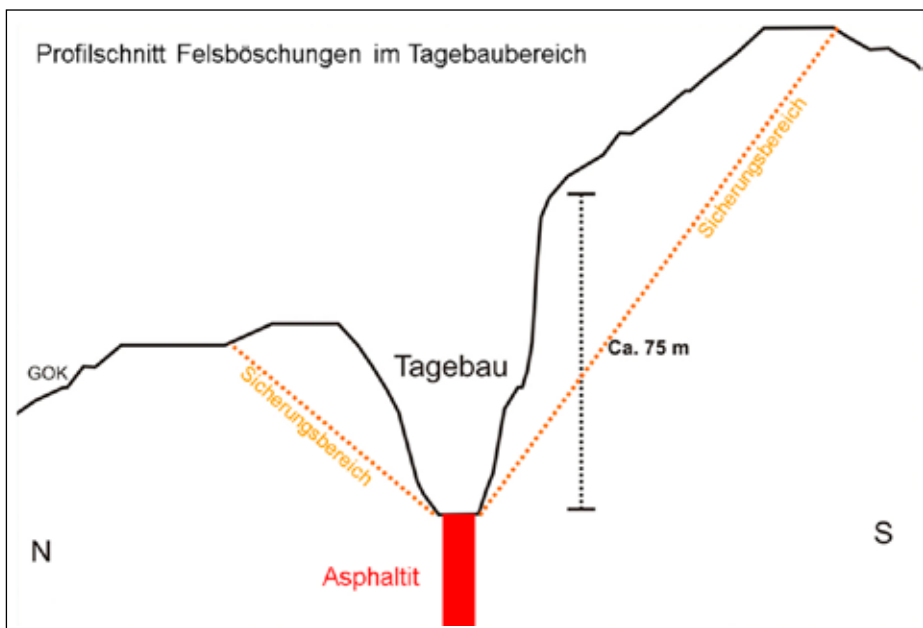
In den Bereichen, in denen in der Vergangenheit im Tagebau Asphaltit gewonnen wurde, stehen Felsböschungen an, die ca. 300 m lang und bis zu 100 m hoch sind. Die Böschungswinkel erreichen in weiten Bereichen bis zu 85° (Bild 8). Das anstehende Festgestein besteht überwiegend aus massigen Kalksteinen, Mergel und Dolomiten. Die Schichtflächen des Kalksteins sind dabei annähernd horizontal orientiert, mit orthogonal orientierten Klufscharen (Bild 9).

Bild 8: Typischer Profilschnitt der Geländeoberfläche im Tagebaubereich

- Abflachen der Böschungswinkel / Einbau von Bermen
- Einsatz von Gebirgsankern und Anker-matten
- Verfüllung der Tagebaue
- Hangmonitoring.

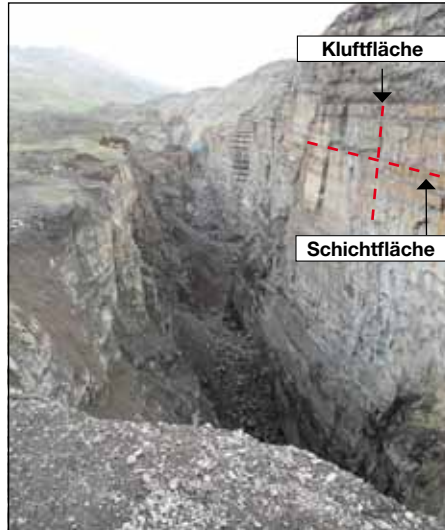
Die anstehenden Mergel und Schiefergesteine der Germav-Formation sind überwiegend stark zerrüttet. Im Zuge einer weitgehenden geotechnischen Einschätzung, ist somit zu empfehlen, das Risiko von Hangrutschungen bzw. Felsstürzen in der Germav-Formation abzuschätzen, in der Üçkiraz-Formation ist hingegen eher das strukturelle Versagen (Kippen bzw. Gleiten von Kluftkörpern) näher zu untersuchen^{[10], [11]}.

Zu dem Zeitpunkt der Geländebegehungen wurden keinerlei Maßnahmen angewandt, um die Standsicherheit der Böschungen zu gewährleisten. Dementsprechend ist ein erhebliches Risiko für Felsstürze in diesen Bereichen gegeben. Großvolumige Geröllmassen früherer Rutschun-

Bild 9: Tageaubereich (Kalksteine der Üçkiraz-Formation)

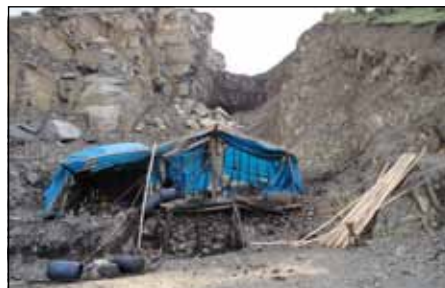
gen und insbesondere die Beobachtung eines Felssturzes im September 2013 verdeutlichen dieses Risiko (Bilder 9 bis 11).

Bild 10: Schacht, Felssturzmassen im Hintergrund

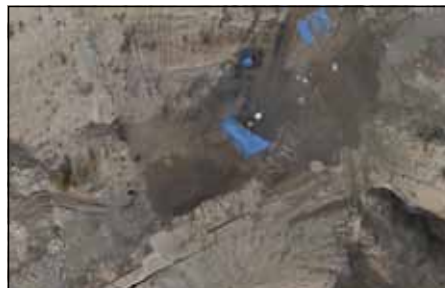
Bild 11: Detail des Luftbildes, Ausweitung von senkrechten Klüften als Standsicherheitsrisiko

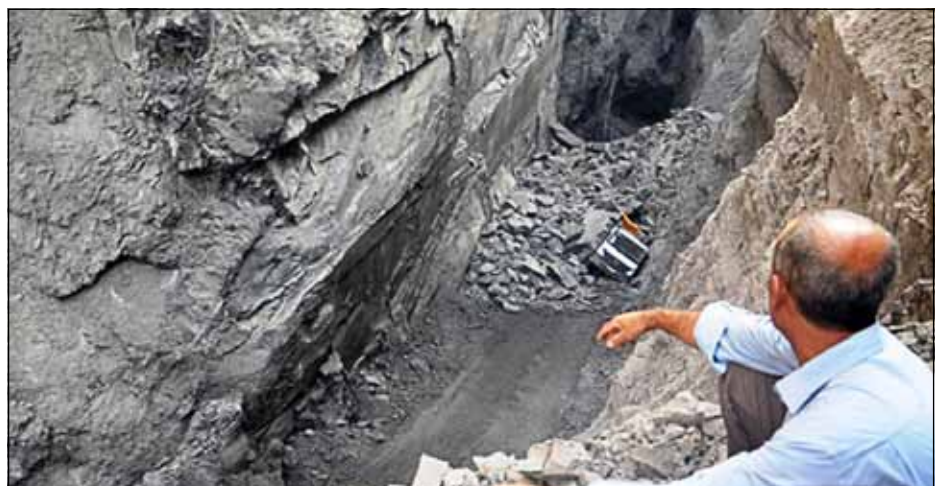
Im September 2013 kam es zu einem Felssturz in einem der stillgelegten Tagebaue. Zu diesem Zeitpunkt befand sich ein LKW am Fuße einer ungesicherten, steilen Felsböschung. Es lösten sich Felsbruchstücke in einer Größenordnung von ca. 1.000 m³ und stürzten auf die darunter befindlichen Arbeiter (Bild 12). Es waren drei Todesopfer zu beklagen, ein Schwerverletzter konnte aus dem zerstörten LKW geborgen werden.

Bild 12: Felssturz im September 2013

Dringend angeraten sind ebenso Sicherungsmaßnahmen der Festgesteinsböschungen. Die Böschungswinkel sind bis zu ca. 85° deutlich zu steil. Nicht zuletzt verdeutlicht der im September 2013 abgegangene Felssturz den Handlungsbedarf.
