# 16. ALTBERGBAU- KOLLOQUIUM

Bergwerksanlagen und Erzgänge in Clausthal

10. bis 12. November 2016

## Wasserführender Stollen: Die Erkundung, Planung und Sicherung des Franziska Erbstollens in Witten, NRW

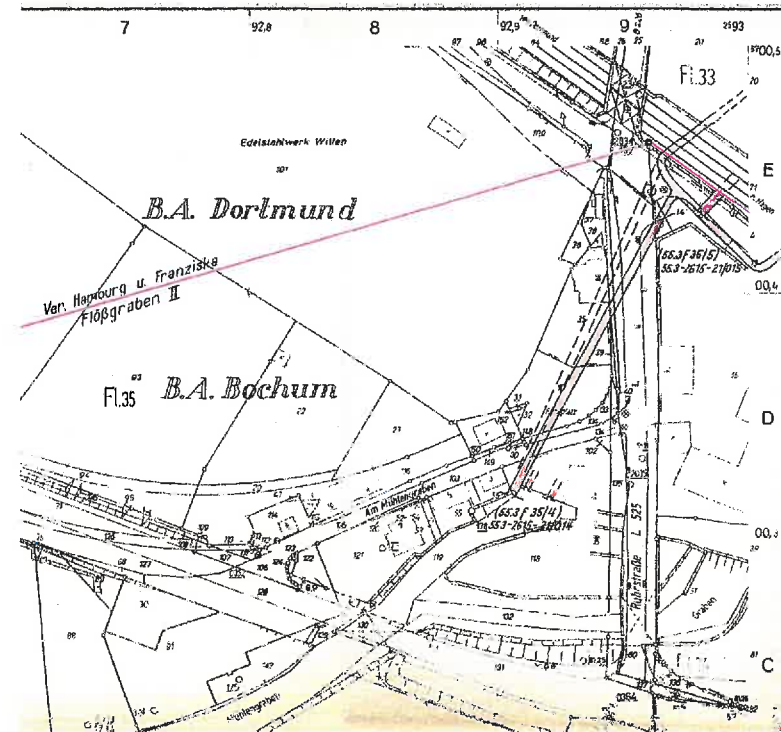
Abb.2 : Historisches Rissbild des Franziska Erbstollens

Die Abb. 2 zeigt das historische Rissbild. Die Abb. 3 zeigt das Stollenmundloch am Mühlgraben unterhalb der aufgeständerten Häuser.

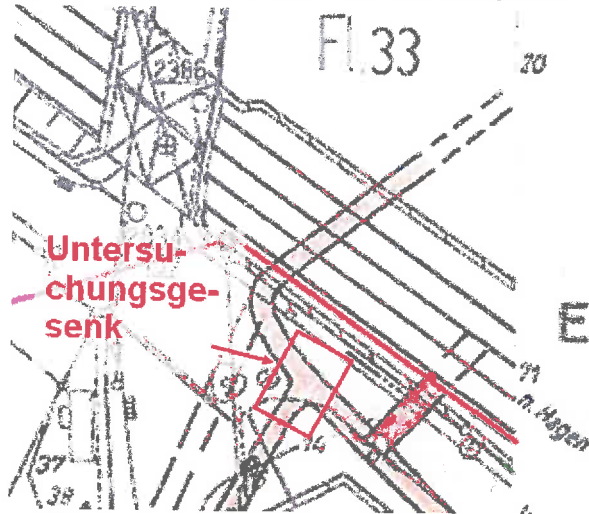
Abb.4 : Historischer Riss mit Lage des Untersuchungsgesenskes

Aus wirtschaftlichen Erwägungen wurde die Erkundung des Stollens über ein Untersuchungsgesenk durchgeführt. Das Untersuchungsgesenk wurde auf Grundlage der Zulage der historischen Risse sowie der günstigsten Situation an der Tagesoberfläche auf den Kreuzungsbereich einer Seitenstraße der Hauptverkehrsachse Ruhrstraße angesetzt (siehe Abb. 4). Mit dem Gesenk sollte der Franziska Erbstollen direkt angefahren werden. Die Arbeiten wurden 2015 durchgeführt.
